# Ü20-PV-Anlagen aus Sicht der Sachversicherung

## Anlagen auf Dächern von Industrie und Gewerbe

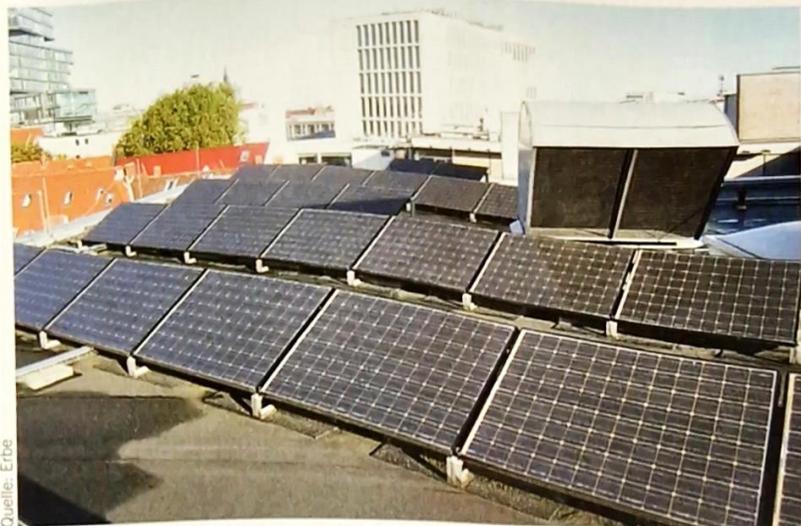
1 Ü20-PV-Anlage auf kommunalem Gebäude

Das Erneuerbare-Energien-Gesetz (EEG) regelt die Vergütung ausgeförderter PV-Anlagen (Bild 1). In der Praxis wurden bisher viele dieser Anlagen demontiert (Bild 2), aber dennoch nicht wenige Anlagen weiterbetrieben (Bilder 3 und 4).

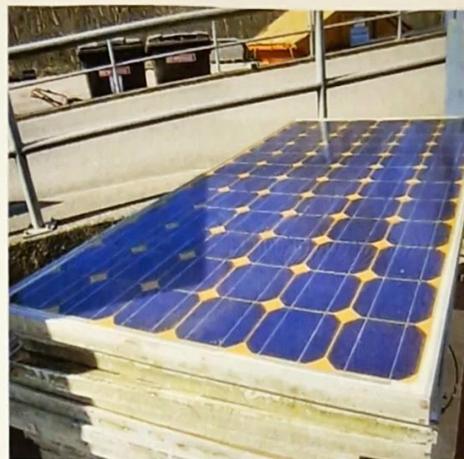
2 Demontierte Altanlage im Entsorgungsbetrieb

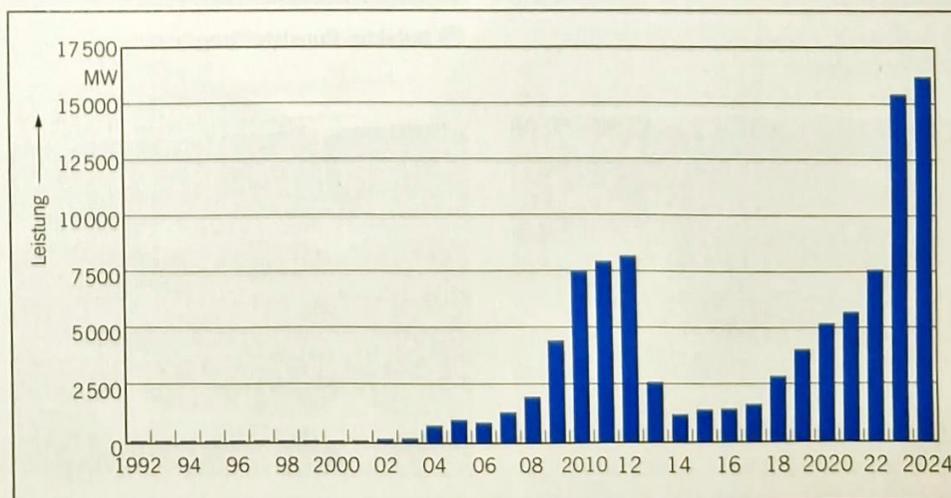
3 Jährlich installierte Photovoltaikleistung in Deutschland, Stand 03.01.2025

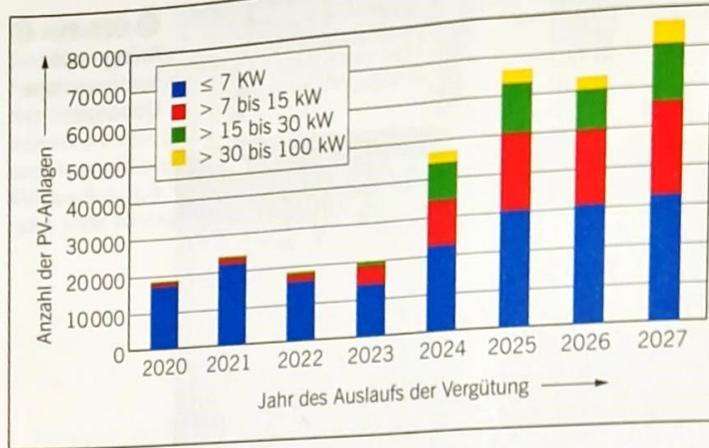
1 Photovoltaikanlagen Ü 20, die jeweils zum 31.12. aus der Vergütung laufen

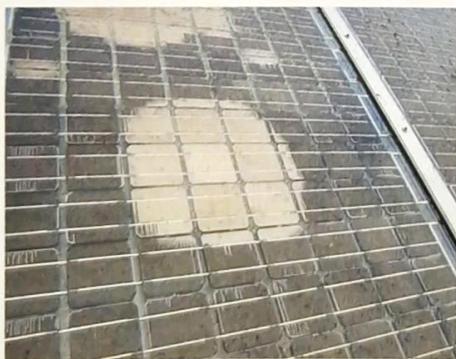
5 Semitransparente Module nach über 20 Jahren Einsatz

schleißbedingte Defekte zu erwarten (Bild 5). Hierdurch entstehen neue Risiken für Personen und Gebäude.

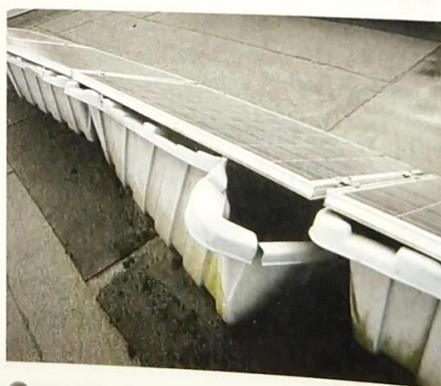
6 Defektes Kunststofftragsystem

Schutz der Dachhaut vorgesehenen Matten zersetzt oder verrutscht. Auch Ballastierungen sind oftmals nicht mehr an den dafür vorgesehenen Halterungen befestigt. Bei Tragsystemen aus Kunststoff werden häufig stärkere Beschädigungen vorgefunden (Bild 6). Hier treten Verformungen, Versprödungen und Risse an den Materialien auf. Diese Systeme müssen meist als abgänglich angesehen werden.

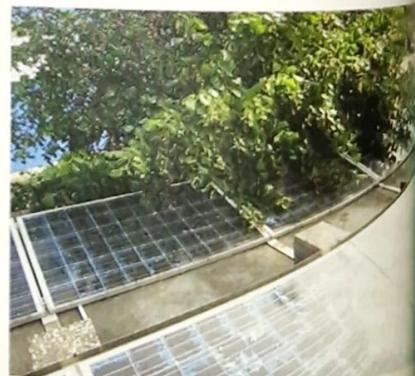
7 Module durch Bewuchs beeinträchtigt

An einigen PV-Modulen von Ü20-PV-Anlagen sind Mängel vorzufinden. So können beispielsweise Bewuchs (Bild 7) und Verschmutzungen die Leistung bereits dauerhaft reduziert haben oder Fremdkörper die Module mechanisch beschädigt. Auch sichtbare Beschädigung durch Witterungseinflüsse wie Sturm oder Hagel kommen vor. Optisch nicht sichtbare Hot-Spots oder Teilausfälle eines Modules müssen mit der Infrarotkamera erkannt werden (Bilder 8 und 9). Bei einigen Modulen kommt es zu Delaminationen oder Rissen in der Rückseitenfolie.

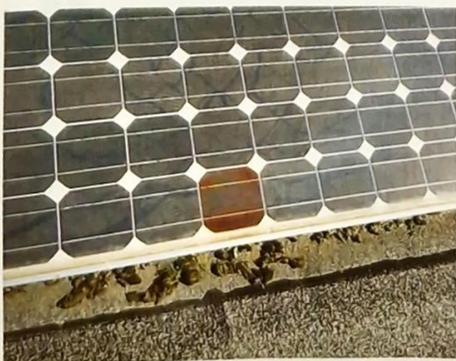
8 Thermisch auffälliges Modul

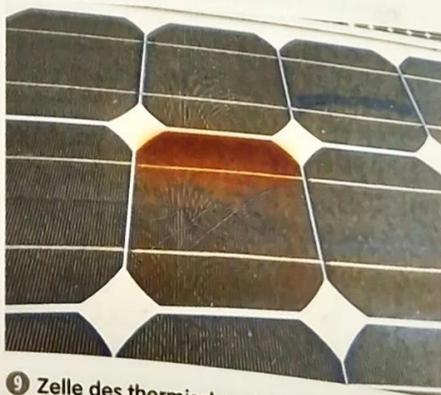
9 Zelle des thermisch auffälligen Moduls

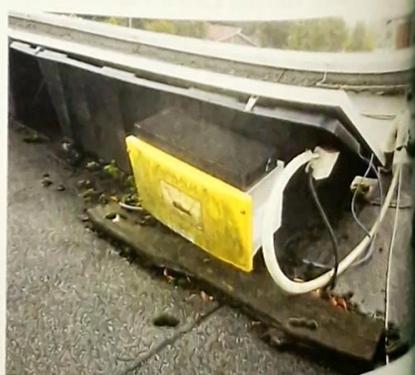
10 Befestigung und Kabelführung dieses Wechselrichters sind mangelhaft

rekte Sonneneinstrahlung oder Betriebsräume mit hohen Umgebungstemperaturen vor. Die Wechselrichter sind von der Elektrofachkraft einer Sichtkontrolle zu unterziehen (Bild 10). Werden Störungsmeldungen angezeigt, funktionieren Anzeigeeinrichtungen nicht mehr oder sind Lüftungsöffnungen verschmutzt, müssen die Wechselrichter instandgesetzt werden. Die Ertragsdaten sollten in jedem Fall ausgewertet und die Dokumentation kontrolliert werden.

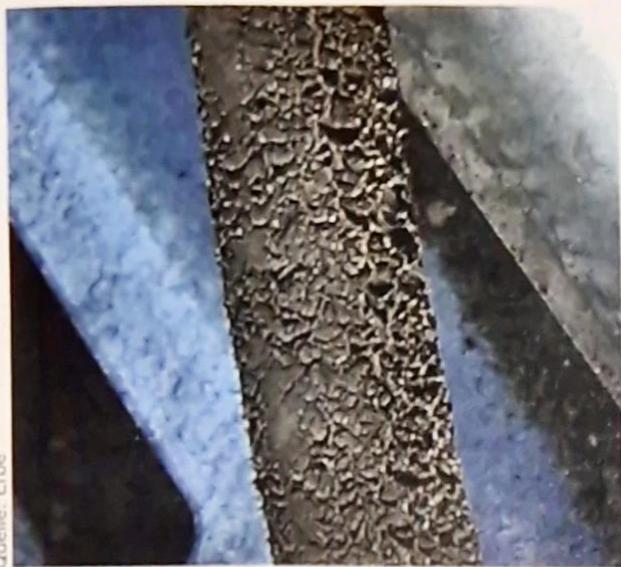
11 H07RNF-Leitung nach 20 Jahren Einsatz im Dachbereich

H07RNF realisiert. Gegen 2007 wurde „Anforderungsprofil für Leitungen für PV-Systeme“ erarbeitet. 2011 erschien die VDE E 2283-4 Anwendungsregel:2011-10 [1], die damals verwendet Bauartkürzel PV1-F angegeben. Diese Anwendungsregel wurde 2015 durch die DIN EN 50518 (VDE 0283-618) abgelöst [2]. In der heute gültigen Norm findet sich unter 1. Anwendungsbereich folgende Bemerkung: „Die erwartete Gebrauchsdauer unter normalen Betriebsbedingungen, wie in dieser Norm festgelegt, beträgt 25 Jahre.“ Das bedeutet für Ü20-PV-Anlagen, dass Kabel und Leitungen im Dachbereich ihre betriebsgewöhnliche Nutzungsdauer überschritten haben und sowohl optisch als auch messtechnisch geprüft werden müssen (Bilder 11 und 12).

Die in der Praxis festgestellten Mängel bestätigen die Einschätzung, dass in den meisten Fällen die DC-Leitungen abgängig und auszutauschen sind.

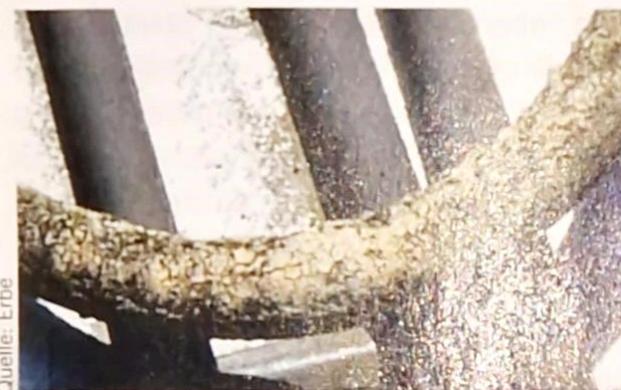
12 Weitere H07RNF-Leitung nach 20 Jahren Einsatz im Dachbereich

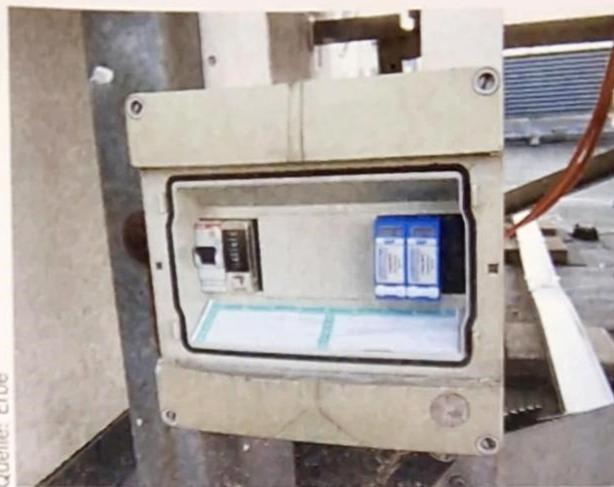
13 Bei diesem Gehäuse im Dachbereich fehlt das Klappfenster

schaubungen fehlen, Deckel unauffindbar oder Beschriftungen nicht mehr lesbar sein (Bild 13). Die Betriebsmittel sind einer genauen Sichtprüfung zu unterziehen.

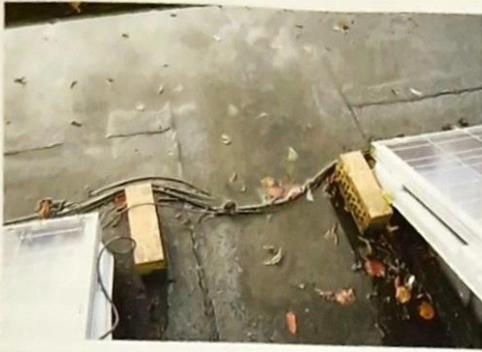
14 Mangelhafte Leitungsverlegung

Ein häufiger Irrtum besteht in der Annahme, dass es bis 2016 zulässig gewesen wäre, PV-Leitungen auf der Dachhaut unbefestigt und ungeschützt abzulegen (Bilder 14, 15, 16). Tatsächlich war dies nie zulässig! Da es jedoch sehr häufig zu solchen fehlerhaften Installationen und damit verbundenen Auseinandersetzungen zwischen Errichtern und

Kunden kam, wurde in der DIN VDE 0100-712 (VDE 0100-712) [3] unter 712.521 Arten von Kabel- und Leitungssystemen, 712.521.101 diesbezüglich ein Satz aufgenommen: „Kabel und Leitungen dürfen nicht direkt auf der Dachoberfläche verlegt werden.“

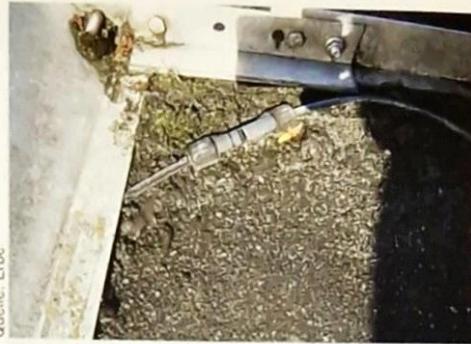
15 Steckverbinder und DC-Leitung sind ungeschützt auf der brennbaren Dachhaut verlegt

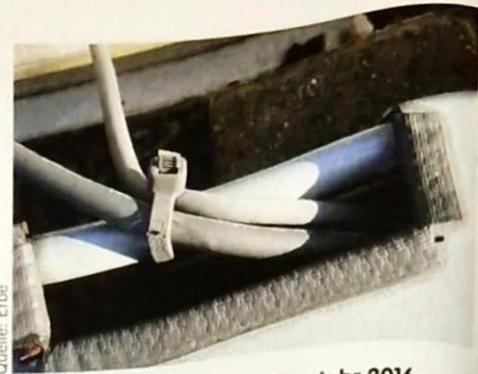
16 Diese PV-Leitung aus dem Jahr 2016 wurde der direkten Sonneneinstrahlung ausgesetzt
